**Общество с ограниченной ответственностью  
«УК Благоустройство»**

**ТЕХНИЧЕСКИЙ ОТЧЕТ ПО РЕЗУЛЬТАТАМ ОБСЛЕДОВАНИЯ  
ЖИЛОГО ДОМА ПО АДРЕСУ: АЛТАЙСКИЙ КРАЙ, ГОРОД СЛАВГОРОД,  
УЛИЦА ГЕРЦЕНА, ДОМ 13, литер «А» (полоса отвода)**

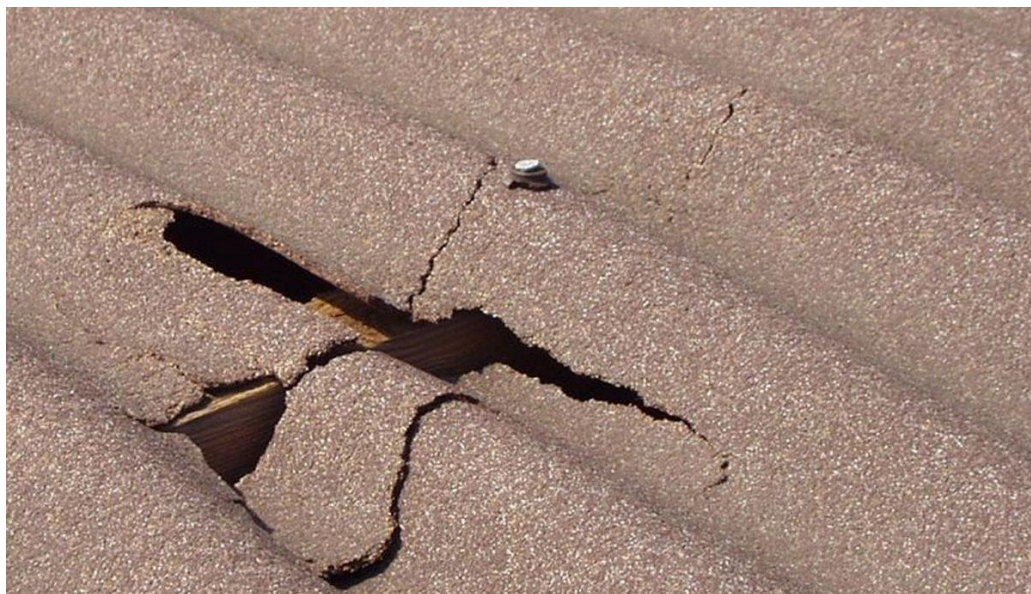
**Рис 1 – излом Т – основания**

**Фотоматериал к примечанию аварийного состояния кровли  
(двухскатная, шиферная)**

- наличие нарушений со стороны основного отделанного каркаса (балочная четырёх угольная конструкция);
- наличие разрушения покрывного слоя крыши, разрушение долевых зон (южной и северных сторон шиферного покрытия с диаметром разрушения до 10 см);
- разрушение балочных конструкций и отделочного материала чердачного помещения;
- покрытие заливного участка перед началом каркасного покрытия и началом фундамента покрытия имеются незакреплённые швы, требующие основного внимания (в зимние периоды и в периоды выпадения осадков возможны заливы второго этажа дома, с наличием выхода на крышу дома).

| Признаки износа | Количественная оценка | Физический износ, % | Примерный состав работ |
|---|---|---|---|
| -разрушение кровельного покрытия (наличие физ износа и невозможность повторного перекрытия вторичным материалом шиферного покрытия)<br>-балочные перегородки разрушены (требуется незамедлительный ремонт кровли) | - повреждения на площади до 91 %.<br><br><br><br><br><br><br><br><br><br>- повреждения на площади до 87 %. | 90*<br>(аварийное состояние кровли) | Полная замена кровельного материала и незамедлительный ремонт балочных перегородок |
